② 公開実用新案公報 (U)

昭62-50023

④ 考案の名称 工作機械部材

摺動面にレーザー焼入線条痕の油だまり紋様を形成せしめてなることを特徴とする工作機械部材。

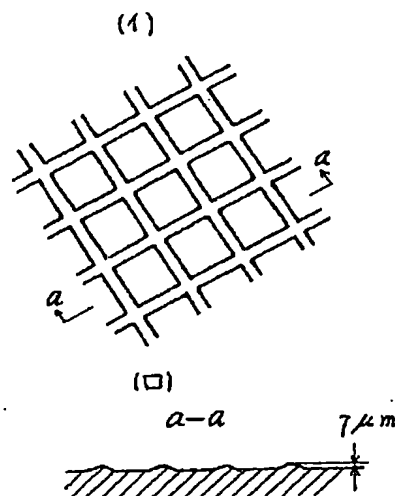
第1図

第1図イ、ロは本考案のレーザー焼入れ紋様を示す平面図とa-a断面図、第2図は工作機械旋

第2図は工作機械旋盤の正面略図で、1はサドル、2はベッド、3はエプロンの各部材を示している。サドル1とベッド2のZ方向の案内面（摺動面）4は球状黒鉛鋳鉄を用い、この面にレーザー焼入れ線条痕として第1図の非形紋様を入れた結果、ひずみはきわめて少なくかつサドル1およびベッド2の案内面4に施した照射部の硬度は、第3図に示すように高硬度が得られた。又照

射部に7 $\mu$ mの盛り上りを形成した。第1図は井形状の紋様を形成したものを示しているが、そのほか円形その他の油だまり紋様を形成しても効果をあげ得た。

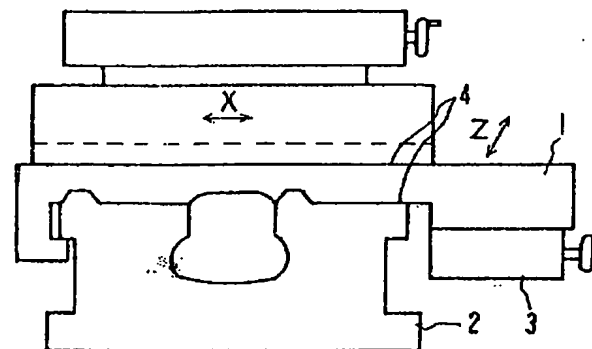
第2図

盤の例を示す正面図、第3図はレーザー焼入れによる表面深さに対するビツカース硬度の変化を示す。第4図イ、ロは従来のきさげ仕上げ紋様を示す平面図とb-b断面図である。

1 ……サドル、2 ……ベッド、3 ……エプロン、4 ……摺動面。

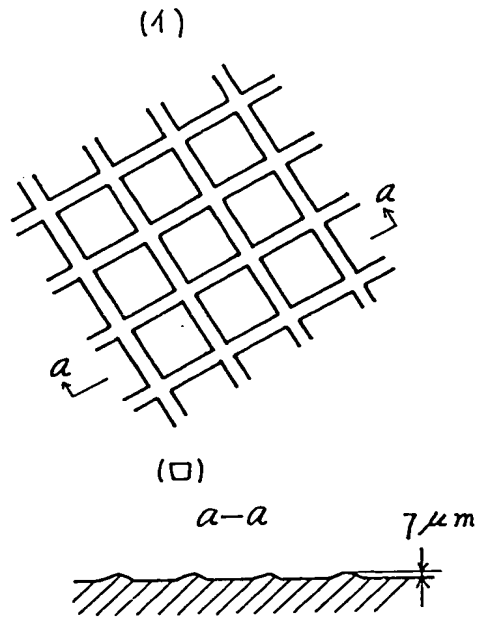
第 1 図

第1図(イ)(ロ)は本考案のレーザー焼入れ紋様を示す平面図とa-a断面図、第2図は工作機械旋盤

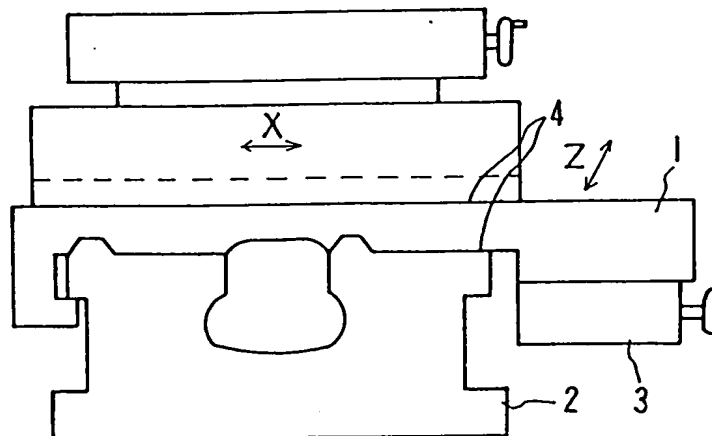
第 2 図

の例を示す正面図、第3図はレーザー焼入れによる表面深さに対するビッカース硬度の変化を示す。第4図(イ)(ロ)は従来のきさげ仕上げ紋様を示す平面図とb-b断面図である。

1…サドル、2…ベッド、3…エプロン、4…摺動面。
